**IL MONASTERO DI SAN MICHELE
ALLA VERRUCA SUI MONTI PISANI
RESOCONTO DELLE RICERCHE 1996-1999 ***

a cura di Sauro Gelichi

**1. IL MONASTERO, LA STORIA E LA SEQUENZA
INSEDIATIVA ALLA LUCE DELL'INDAGINE
ARCHEOLOGICA**

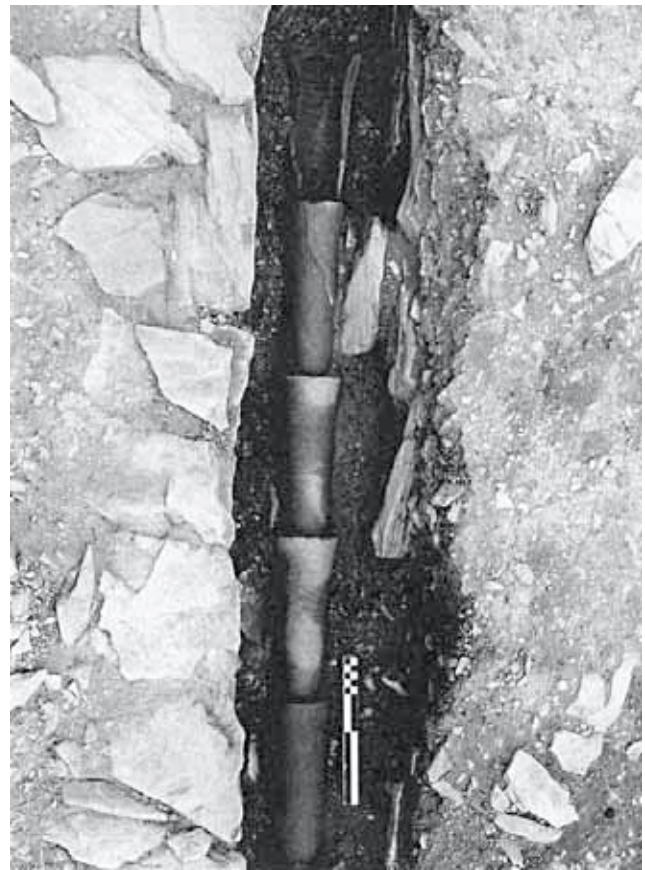
Fig. 10 – San Michele alla Verruca. Particolare della canalizzazione in cotto rinvenuta all'interno del chiostro.

L'esplorazione del cortile (vd. *infra* 3) ha consentito anche di mettere in luce una grande cisterna in muratura, ubicata nell'angolo nord-est, alla quale erano connesse canalette in pietra con tubi fittili, una delle quali raggiungeva l'area delle cucine e del refettorio (Fig. 10).

Una prima struttura, che attraversa da nord a sud tutto il chiostro, è costituita da due distinti allineamenti di pietre, sbazzate e di varie dimensioni, all'interno dei quali correva una condotta in tubuli fittili, di cui rimangono *in situ* alcuni frammenti (US 3111, Fig. 10). Il fondo della canaletta è stato realizzato scalpellando e levigando la roccia naturale, che affiora in diversi punti all'interno di quest'area; per la copertura furono utilizzate delle lastre di ardesia affiancate l'una all'altra, come è ancora possibile osservare, essendo conservate in minima parte in posto, lungo il margine sud del chiostro. Tale struttura, attraverso una serie di tagli appositamente creati sulla superficie rocciosa affiorante, era posta in collegamento con una cisterna di notevoli dimensioni (la misura interna è di circa 6,70 m×3,50 m) (US 6006, area 6000) dalla copertura a volta, ubicata in prossimità del limite settentrionale del cortile; a sud la canaletta si connetteva invece con il loggiato meridionale del chiostro, dal quale doveva poi raggiungere gli ambienti della mensa, localizzati presumibilmente in questo settore del monastero.

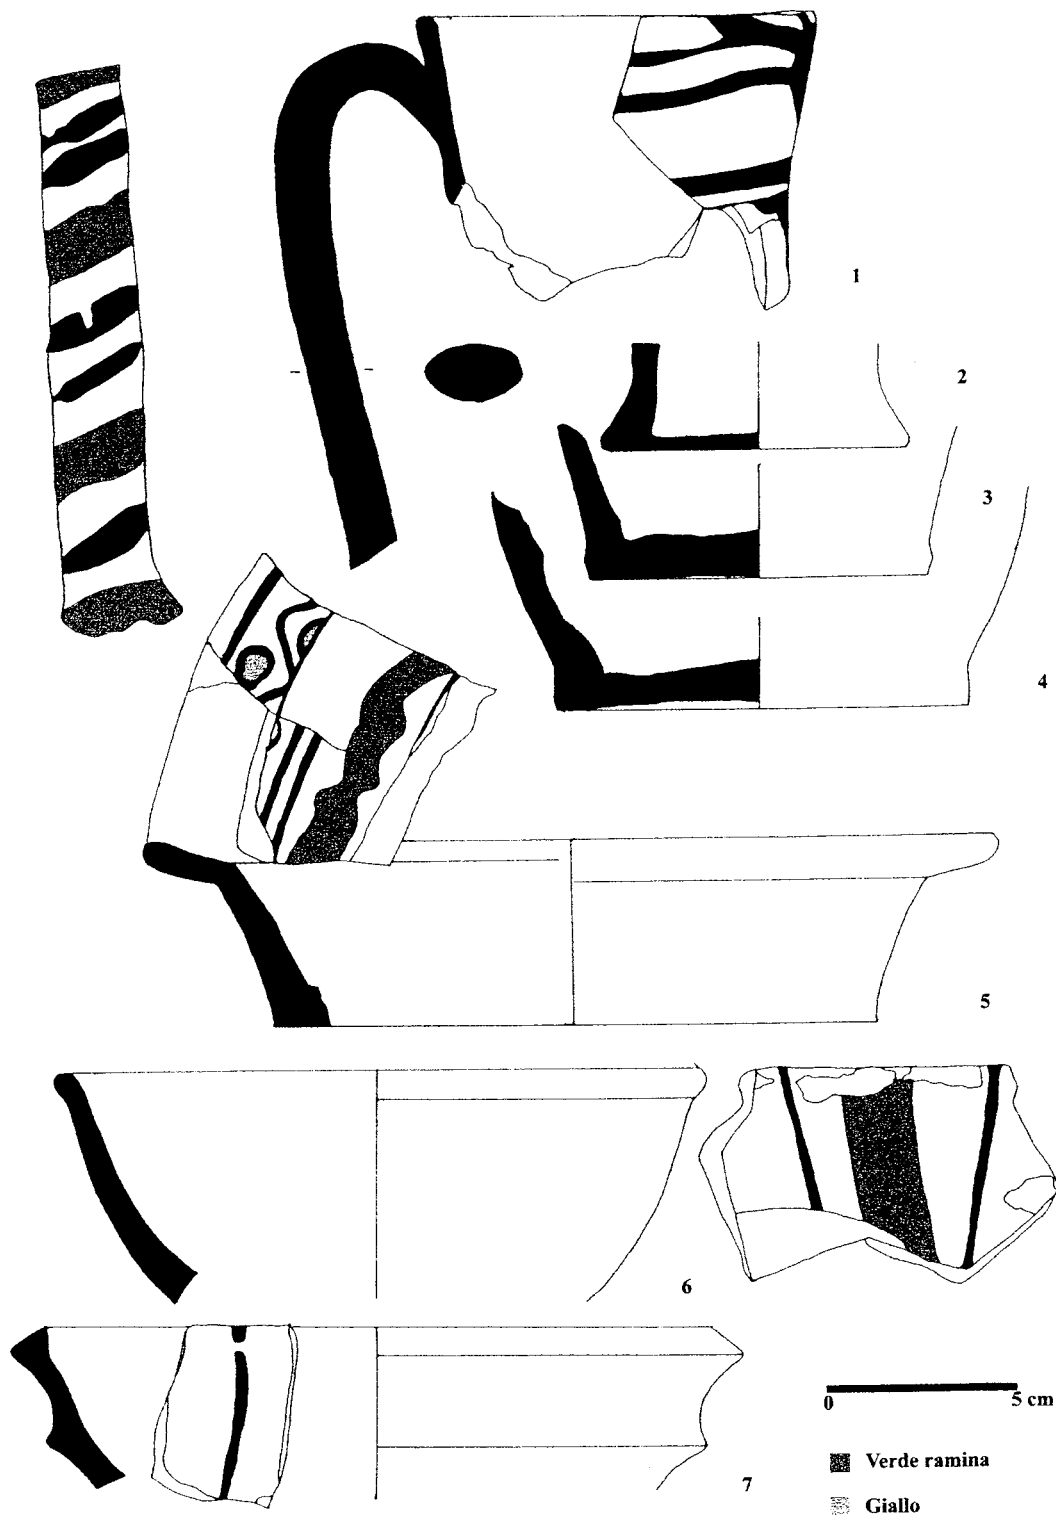
Fig. 16 – “Maiolica arcaica” di produzione pisana. Boccali: 1 (US 2053+2054+2055), 2 (US 2044), 3 (US 2052), 4 (US 2052); Catini: 5 (US 2051), 6 (US 2052+2053), 7 (US 2051).
